永锋集团
YONGFENG GROUP

轧钢厂各车间设备本质安全化优秀案例展示

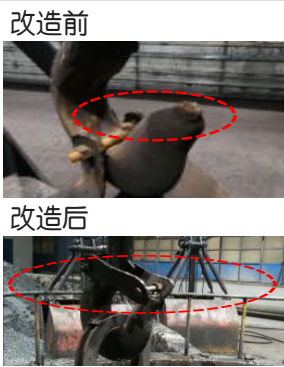
1 二车间抓斗防脱改造

改善前存在的问题：
抓斗防脱螺栓开焊，如果发现不及时，防脱脱落，抓斗吊入井中，影响挖渣造成事故

改善后解决的问题：
通过在钩头上焊接螺母，安装防脱后，有效防止抓斗掉井事故

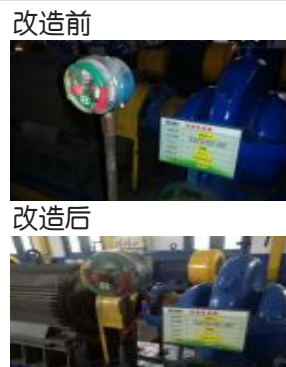
2 二车间净环泵电接点压力表改造

改善前存在的问题：
二轧净环泵1#电接点压力表未接线，一旦发生设备跳电，报警器不报警，无人发现后果很严重

改善后解决的问题：
通过协调电气将接点压力表接好线，恢复报警，消除隐患

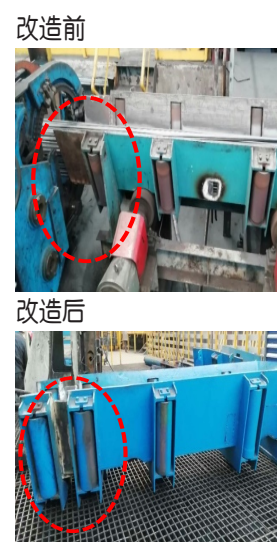
7 机修车间打捆辊道导槽改造

改善前存在的问题：
三轧东区一号打捆机西边第一个导槽两侧厚板距离大，生产14规格钢材时由于钢材支数少导致打捆松，影响钢材包装质量。使用一段时间后容易出弯钢，更换导槽比较费时费力，增加员工劳动强度。

改善后解决的问题：
通过增加自由辊后，根据不同规格的钢材可以调节导槽两侧辊子的距离，不会出现打捆松的现象，保证了钢材的包装质量。两侧的铁板不会磨损，只需要更换两侧磨损的辊子即可，减少员工劳动强度。

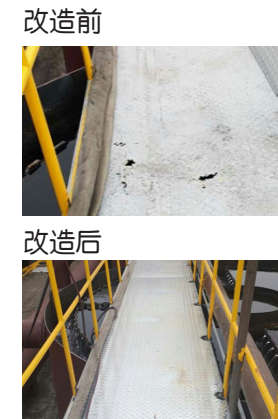
4 高线澄清器点检平台更换

改善前存在的问题：
澄清器上方点检平台点检通道因长时间处于潮湿环境中，多处腐蚀严重，表面出现破溃。

改善后解决的问题：
点检平台花纹板材质改为镀锌花纹板，彻底消除了人员点检时安全隐患
